Maître d'œuvre : RTM 65

Mise en œuvre : El Montagne (65)

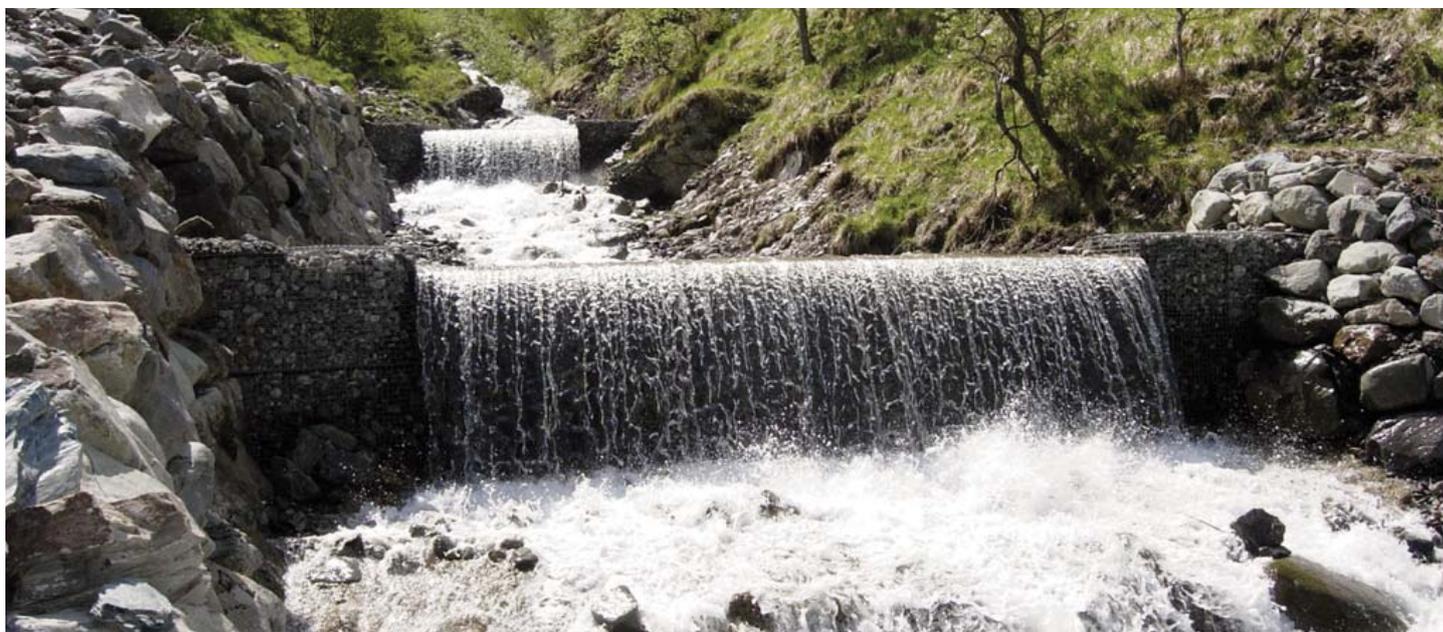
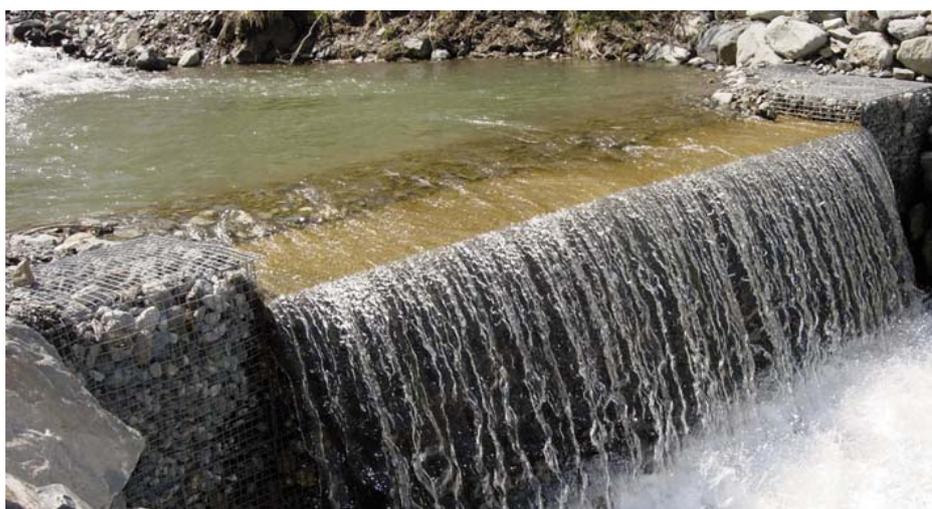
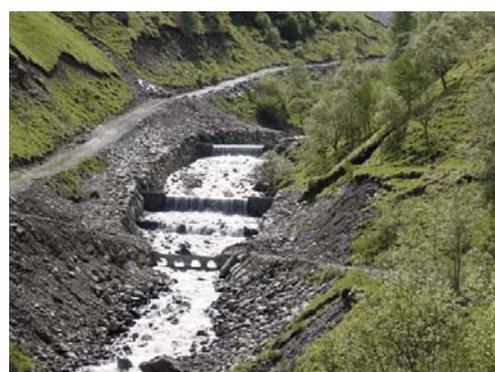
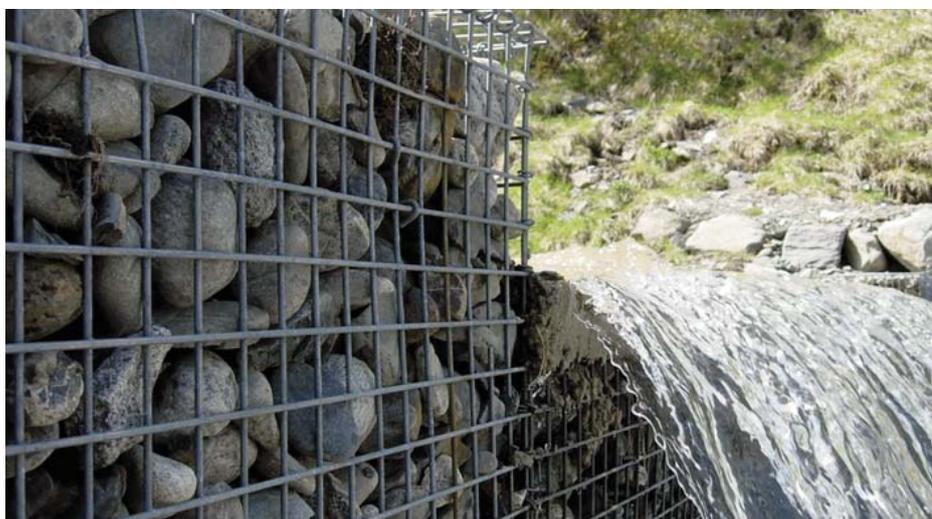
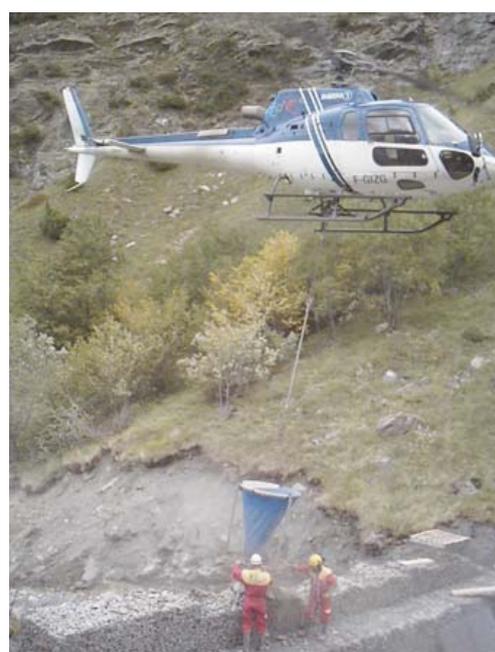
Compte tenu des conditions d'accès très délicates, le remplissage des gabions a été réalisé par hélicoptère portant une benne délivrant des galets. Les gabions utilisés sont un assemblage en place de panneaux électrosoudés avec des mailles de 50x50 mm en fils Galfan® de 4.5 mm. Les très bons résultats obtenus ont convaincu le service RTM de continuer dans cette voie et de nouveaux ouvrages ont été réalisés depuis.
